SKAS 2 & 2024

SUOMEN KESKIAJAN ARKEOLOGIAN SEURA
SÄLLSKAPET FÖR MEDELTIDSARKEOLOGI I FINLAND
AIKAKAUSLEHTI | TIDSKRIFT

Tunkioarkeologiaa Turussa
Raaseporin esivarustuksen rakenteita
Katsaus Turun tuomiokirkko -hankkeeseen

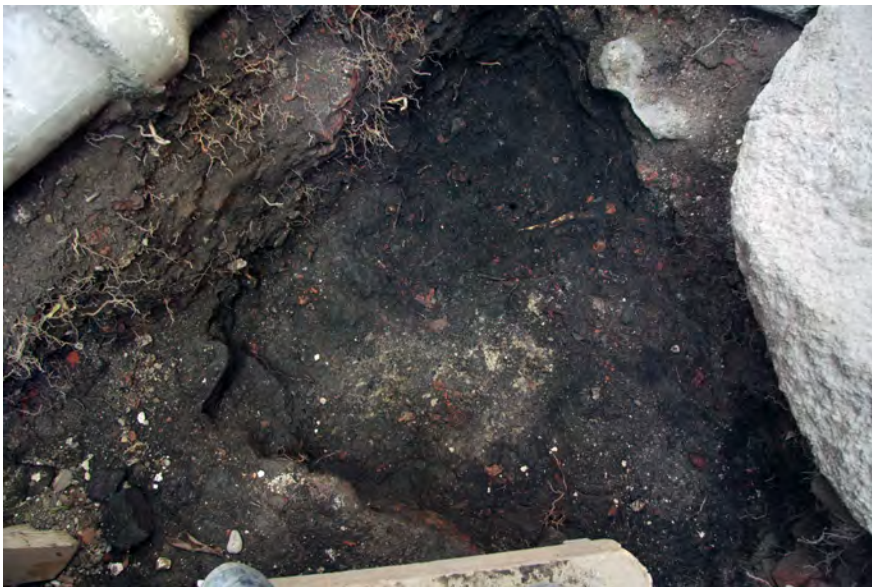
Kuva 2. Jätekuoppaa täytti tumma ja orgaaninen, luun sekainen maa-aines. Kuvassa on jätekuopan pohja, joka laski voimakkaasti pohjoiseen (kuvassa ylhäällä). Oikealla näkyy 1600-luvun kivialaajennuksen perustusta, joka leikkasi jätekuoppaa. Kuva: Ilari Aalto (28.8.2017).

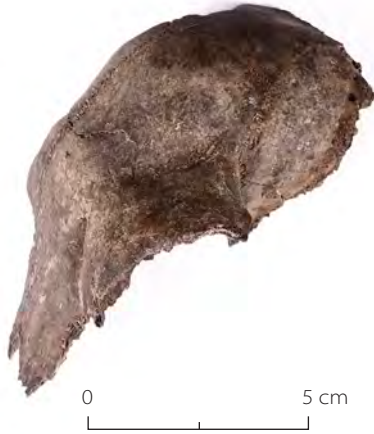
Kuva 3. Aineiston ehjin kallofragmentti on lampaan kallon vasemman puolen kappale. Kuva: Ilari Aalto.

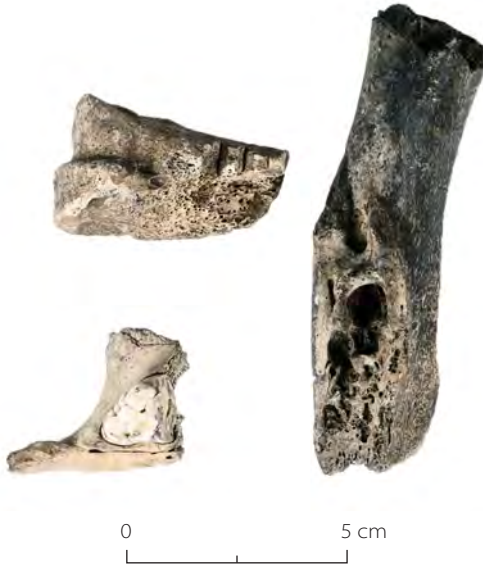
Kuva 4. Kallon, leuan ja jalkapöydän luun fragmentteja, joissa on selkeitä sahalla tai kirveellä tehtyjä leikkausjälkiä. Kuva: Ilari Aalto.

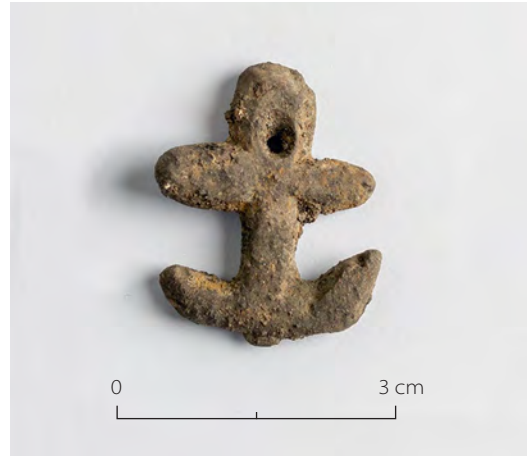
Kuva 5. Jätekuopan huomiota herättävimpiä löytöjä on ankkuriristin mallinen lyijyriipus. Kuva: Helena Hytönen.

Metallilöydöistä eniten huomiota kiinnittää ankkurin muotoinen lyijyriipus (kuva 5). Esine on valettu yksipuolisella muotilla, ja se vaikuttaa viimeistelemättömältä. Riipuksen korkeus on 3,0 cm ja leveys 2,8

cm. Ankkurin ristipuun yläpuolinen lenkki muodostaa kiinnitysreiän. Esine muistuttaa valmistustavaltaan aiemmin Aboa Vetus Ars Nova -museon kaivauksissa sekoittuneesta 1600-luvun kontekstista löytynyttä lyijyriipua³⁶.

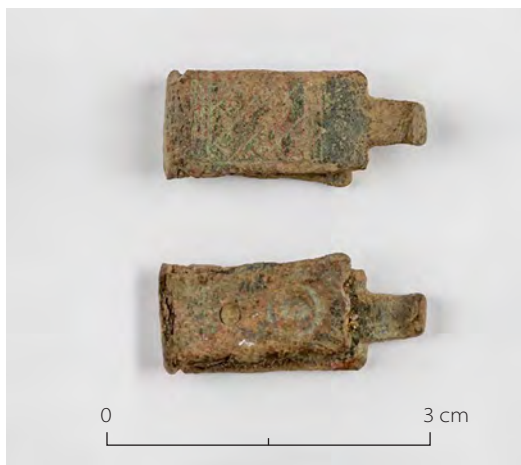
Kuva 6. Kaivausalueelta löytnyt myöhäiskeskiaikainen kirjansolki liittyyneen samaan käyttövaiheeseen kuin jätekuoppa. Kuva: Helena Hytönen.

Mahdollisesti jätekuoppaan liittyy myös pronssinen kirjan solki (AV 2019:907; kuva 6). Solki on valitettavasti kontekstiton, koska se oli kulkeutunut ilmeisesti kaivajan kengänpohjassa pois kaivauskuopasta.⁴⁰ Ajallisesti on kuitenkin aivan mahdollista,

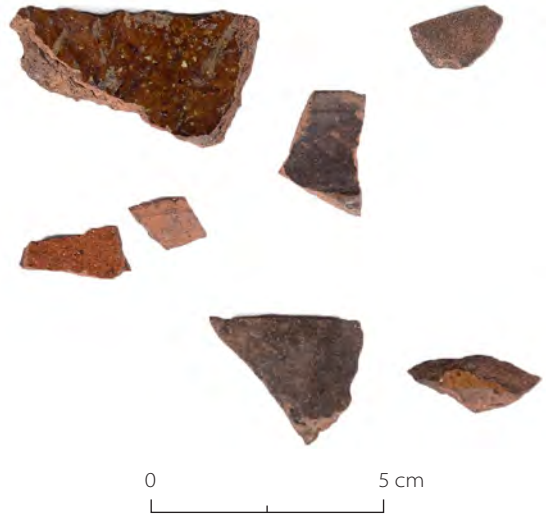
Kuva 9. Kaikki aineiston punasaviastiat ovat sisäpinnastaan lasitettuja ruoanvalmistusastioita, joiden ulkopinnassa on merkkejä tulella pitämisestä. Kuva: Ilari Aalto.

Kaikki muut kahdeksan palaa ovat peräisin punasaviastioista (kuva 9). Yhtä kummaltakin pinnalta murtunutta palaa lukuun ottamatta punasaviastioiden kappaleet on lasitettu sisäpinnalta rusehtavalla tai punaisella lyijylasitteella, kun taas ulkopinta on lasittamaton. Fragmentaarisuudesta huolimatta kaikki palat vaikuttavat olevan padoista tai muista tulella pidetyistä keittoastioista, koska niiden ulkopinta on nokeentunutta. Aineistossa on yksi savipadan reunapala, josta käy ilmi reunan kaareva muoto. Punasaviastiat edustavat Dagmar Sellingin 1970-luvulla esittämän punasaviastialuokittelun nuorempaa punasavikeramiikkaa, jonka valmistaminen on alkanut Hollannissa ja Saksassa jo 1300-luvulla.⁴⁷ Pohjoismaissa keramiikkatyyppin valmistus alkoi vasta myöhemmin, mutta Carita Tulkki on arvellut, että nuorempaa punasavikeramiikkaa edustavia astioita olisi voitu valmistaa Turussa paikallisesti jo 1400-luvun jälkipuolella.⁴⁸

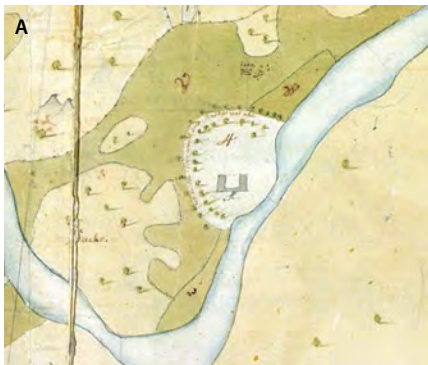
Kuva 3a. Linnan raunio (A) ja Stallholmen (4, "gambla borggården") Anders Mörnin kartassa vuodelta 1728. Aluetta kiertää teksti *Uti föriga tijder varit graf. Bewäxt med Ahl.* Karttapohjoinen kuvan vasemmassa yläkulmassa. Kansallisarkisto, Maanmittaushallituksen uudistusarkisto, MHA U B16a:1/1.

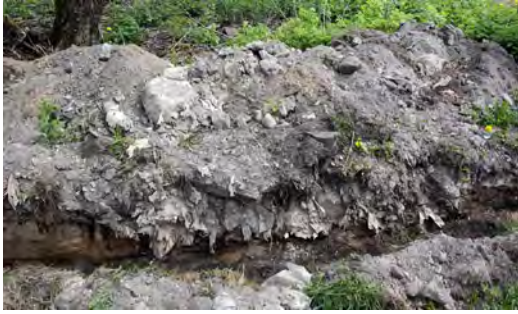
Kuva 4. Stallholmenilta vuoden 2017 kaapelikavannosta esiin tulleita betonisäkkejä. Kuva: Tarja Knuutinen.

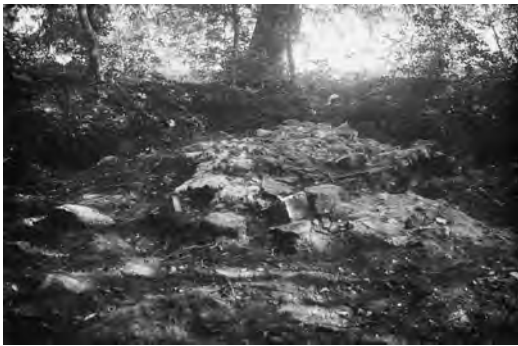
Kuva 5. Stallholmenilta vuonna 1936 esiin kaivetu tulisijanperustukseksi tulkittu rakenne. Rakenteen sijainti ei ole tiedossa. Valokuva: E. Laakso 1936. Museovirasto, Historian kuvakokoelma, HK19371231:16.

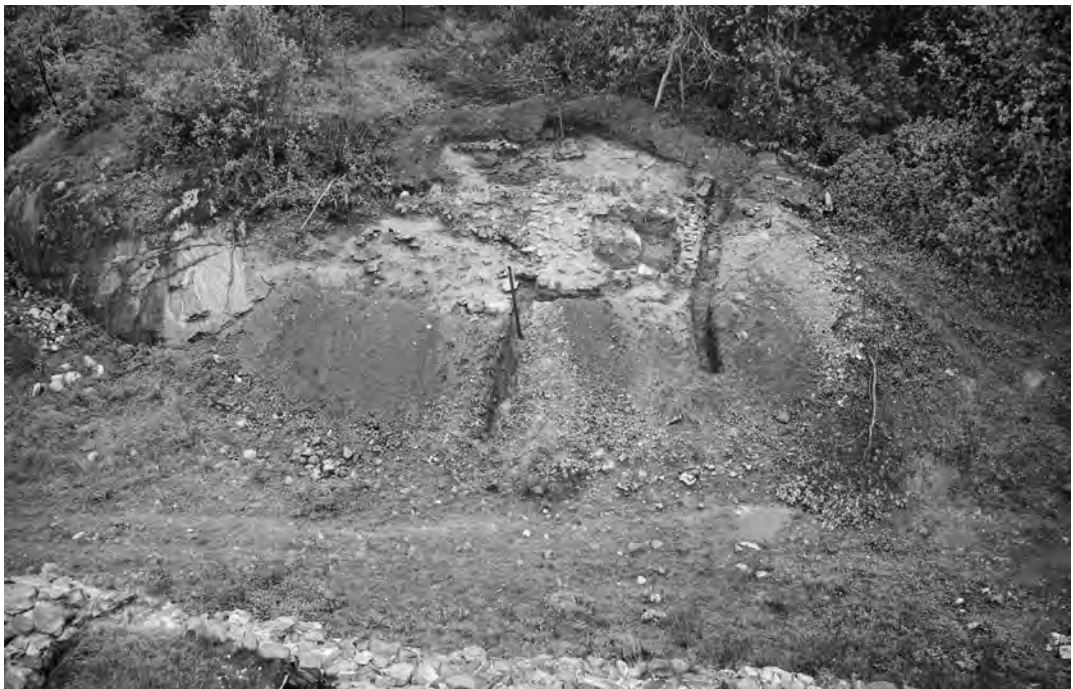
Kuva 8. Yleiskuva Stallholmenin länsireunan kaivausalueesta syyskuussa 1968. Kaivausalueen pohjoisreunan ja kalliopaljastuman välissä erottuu humalakasvustoja, jotka ovat edelleen paikallaan linnalle johtavan sillan vieressä. Kuva: Olof Welin 1968. Museovirasto, Historian kuvakokoelma, HK19711231D:9.

Vuoden 1968 kaivausalueesta otetuissa yleiskuvissa näkyvien, edelleen tunnistettavissa olevien maamerkkien, kuten kallio-pintojen ja nykyisinkin linnalle johtavan sillan vierellä kasvavien humalakasvustojen perusteella kaivausalue rakenteineen on todellisuudessa sijainnut Rissanen ehdotamalta alueelta noin 10 metriä kaakkoon, Stallholmenin lakialueen lounaisreunalla. Kaivausalueen pohjoispään rakenteet ovat sijainneet aivan nykyisen sillan eteläreunassa tai osittain siltarakenteen alla, ja varsi-

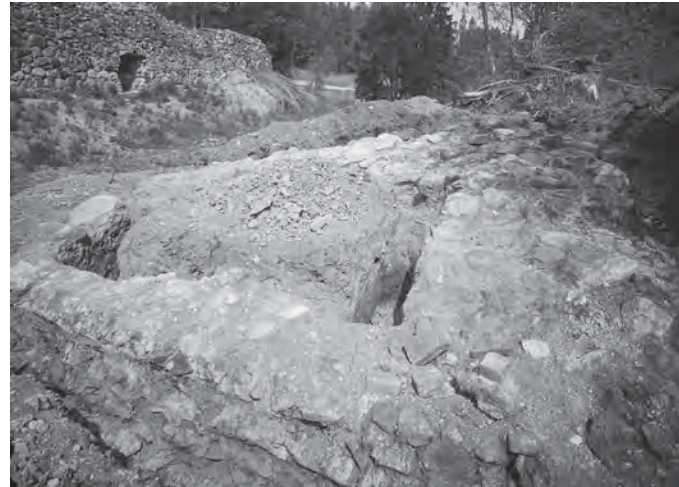
Kuva 12. Rakennuksenperustuksen kaakkoiskulma sekä itä- ja eteläseinät kuvattuna kaakosta. Taustalla itäisen esilinnan pohjoispääty ja ns. vesiportti. Kuva: Olof Welin 1968. Museovirasto, Historian kuvakokoelma, HK19711231D:8.

Tutkimusraportissa muurin länsisivusta ja lounainen muurinkulma on tulkittu osin hajonneeksi. Eteläseinän ulkopinta oli valettu laastista, ja siinä oli erotettavissa kahden päällekkäin asetetun puunrungon jättämää painannetta merkinä mahdollisesta perustuksen eteläpuolella sijainneesta hirsirakennuksesta.⁴⁹ Valokuvien perusteella perustuksen eteläseinä onkin muodostanut hyvin selväpiirteisen, useampien kymmenien senttimetrien korkeuteen nousevan pystysuoran kalkkilaastista muuratun rakenteen, joka muistuttaa lähinnä laastin, pienempien kivien ja tiilen sekaista valumuurin sisäosaa (kuva 12). Tätä tulkintaa puoltaa myös eteläisen seinärakenteen ohuus suhteessa muihin seiniin.

Vuonna 1968 esiin kaivettu perustus ei välttämättä ole kukkulan länsireunan ainoa rakennusjäännös. Tutkimusraportissa rakennuksen eteläseinän ulkopinnan kuvataan olleen laastista valettu. Lisäksi ulkopinnalla kerrotaan olleen kaksi päällekkäistä vaaka-suoraa puunrungon – todennäköisemmin hirren – jättämää painannetta jäänteinä mahdollisesta perustuksen eteläpuolella sijainneesta hirsirakennuksesta (ks. kuva 12).⁵³ Mahdolliseen eteläseinän ulkopuoli-

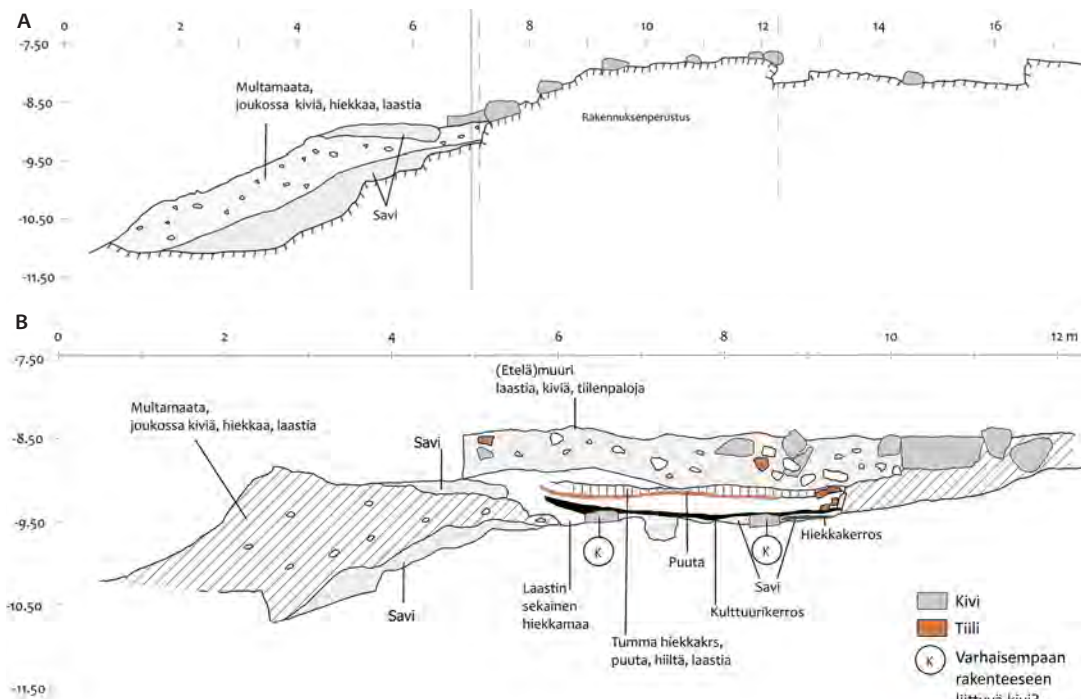
Kuva 13a–b. Vuoden 1968 kaivausalue, poikkileikkaukset A–A ja B–B. Kartat: Tarja Knuutinen, digitoitu vuoden 1968 tutkimusraportin ja mittauspiirrosten mukaan.

musraportissa ulottuneen osin seinän alle. Mittauspiirustusten ja kaivauskertomuksen perusteella rakenteen länsireunan alaisten maakerrosten stratigrafia on vaikeatulkintainen: Poikkileikkauksen A–A perusteella täytesavi ei ole länsiseinän pohjoisreunan kohdalla ulottunut muurin alle, mutta poikkileikkauksen B–B perusteella länsiseinän eteläreunan alle ulottuu noin 15 cm paksuinen savinen linssi. Päälimmäisen täytesaven alla havaittiin multainen kerros, joka jatkui rinteeseen myötäisesti alas vallihaudan pohjalle saakka. Samoin kuin päällä ollut savikerros, myös multamaa ulottui perustuksen lounaiskulman alle, mutta ei luoteiskulman alle. (Kuvat 13a–b.) Multakerroksen alla oli vallihaudan pohjaa kohti viettävä pohjasavi, jonka pinnassa rakennuksenperustuksen kohdalla mainitaan olleen ohut kulttuurikerros.⁵⁰

Poikkileikkausten, etenkin leikkauksen B–B perusteella rakennuksenpohjan länsipuolisen rinteen stratigrafia vaikuttaa erikoiselta, sillä koko läntistä rinnettä peittänyt, enimmillään jopa yli metrin paksuinen ja ilmeisesti vallihaudan pohjalle saakka jatkuva multamaa on tulkittu stratigrafisesti vanhemmaksi kuin itse rakennuksenperustus ja muut sen alta eteläseinän edustalta havaitut maakerrokset. Hyvin epätodennäköiseksi tulkinnan tekee se, että Stallholmenin länsireunaa muokattiin voimakkaasti

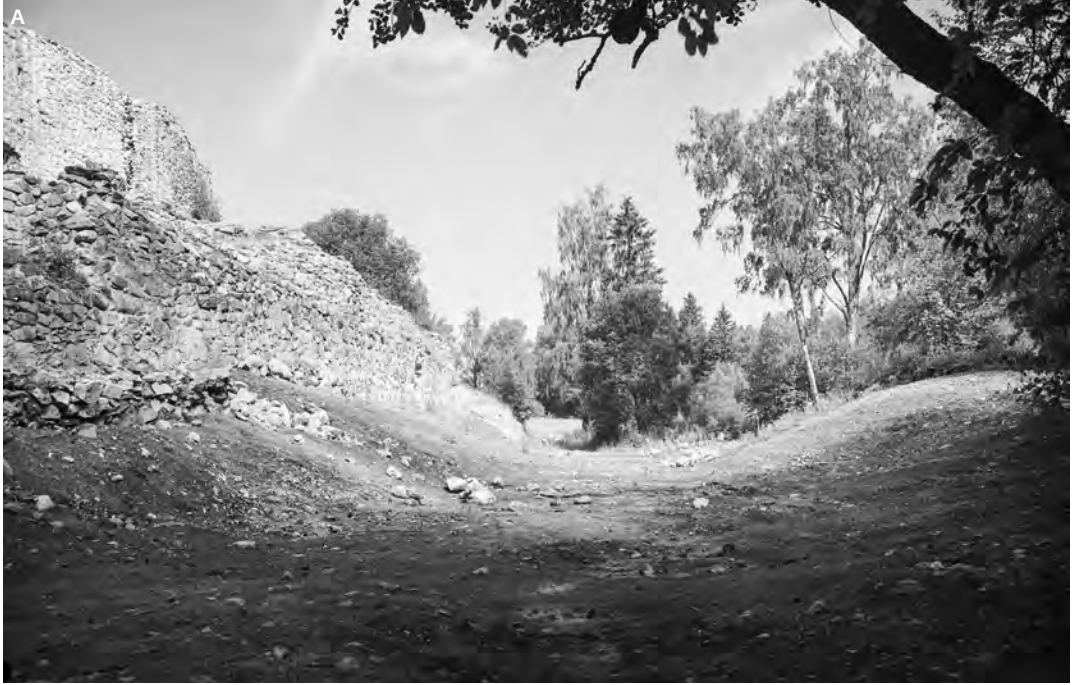
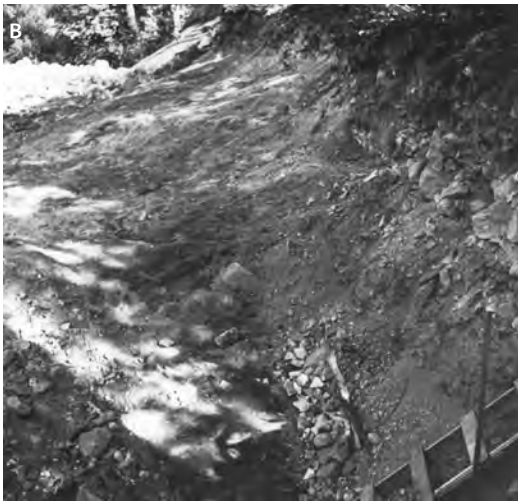
Kuva 14a. Päälinnaa ja Stallholmenia erottava "vallihauta" kuvattuna etelästä vuonna 1967. Kuva: Olof Welin 1967. Museovirasto, Historian kuvakoelma, HK19711231C:9.

Kuva 14b. Linnan ja Stallholmenin välisen "vallihaudan" itäreuna vuoden 1966 kaivauksen jälkeen. Alueelta poistettiin täytemaakerroksia jopa 4 metrin paksuudelta. Stallholmenin länsireunan kivirakenne (profiilissa taempana) havaittiin ensimmäisen kerran tässä yhteydessä. Etualalla erotuu mahdollisesti toiseen, tutkimattomaan kivirakenteeseen liittyviä kiviä. Kuva: Rautavaara-Brax 1966, tutkimusraportin kuvaliite. Museovirasto, arkeologiset tutkimusraportit (www.kyppi.fi).

Vuoden 1966 valokuvissa rinteen profiili eroaa selvästi vuonna 1967 otetusta kuvasta (kuva 14a–b). Onkin oletettavaa, että ns. vallihaudan reunoja on vuoden 1966 kaivausten jälkeen maisemoitu ja loivennettu ja ainakin osa Stallholmenin länsireunan maa-kerroksista lienee sekundaarisia. Vuoden 1966 kaivaus selittää vuoden 1968 tutkimusraportissakin todetun rakennuksenperustuksen länsiseinän rikkonaisuuden ja on

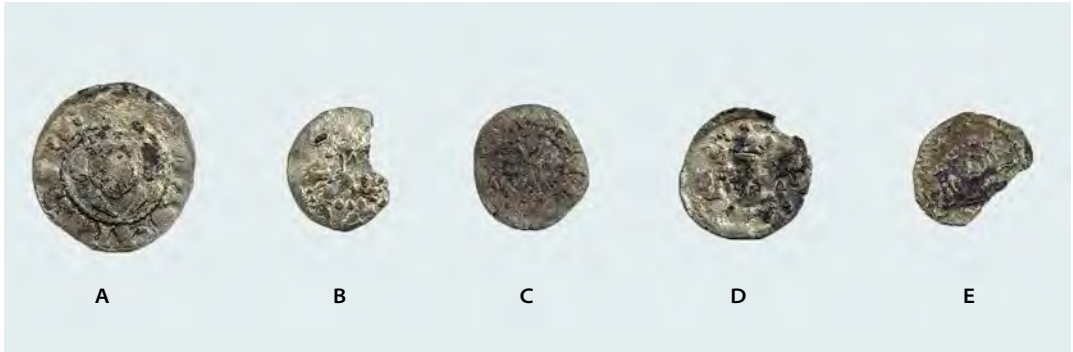
Kuva 15a–e. Vuoden 1968 kaivausalueelta, rakennuksenperustuksen itäpuolelta löydetyt rahat: 15a) vuosien 1424–1448 välillä lyöty riikalainen Hennig Scharpenbergin killinki, 15b) vuosien 1459 ja 1468 välillä lyöty Helmich v. Mallinkrodtin penninki, 15c) riikalainen vuosien 1448–1479 välillä lyöty Silvester Stodewescherin penninki, 15d) vuosien 1426–1465 välillä lyöty tallinnalainen penninki, 15e) tallinnalainen, todennäköisesti vuosien 1471–1483 välillä lyöty penninki. Kuvat: Museovirasto, Finna, CC BY 4.0.

seinien alitse sen pohjoispuolelle ulottuvan laastikerroksen ja hiekan päälle muodostuneesta hiiltyneen puun kerroksesta talletettiin rahoista vanhin, vuosien 1424–1448 välillä lyöty riikalainen Hennig Scharpenbergin killinki (kuva 15a) ja sen yläpuolisesta multamaasta tarttolainen, vuosien 1459 ja 1468 välillä lyöty Helmich v. Mallinkrodtin penninki (kuva 15b).⁵⁸ Multamaan päällä olevista kahdesta hiekan erottamasta hiiltyneen puun kerroksesta taas talletettiin riikalainen vuosien 1448–1479 välillä lyöty Silvester Stodewescherin penninki (kuva 15c) sekä vuosien 1426–1465 välillä lyöty tallinnalainen penninki (kuva 15d).⁵⁹ Lisäksi rakennuksenperustuksen koillispuolelta talletettiin tallinnalainen, todennäköisesti vuosien 1471–1483 välillä lyöty penninki (kuva 15e).⁶⁰

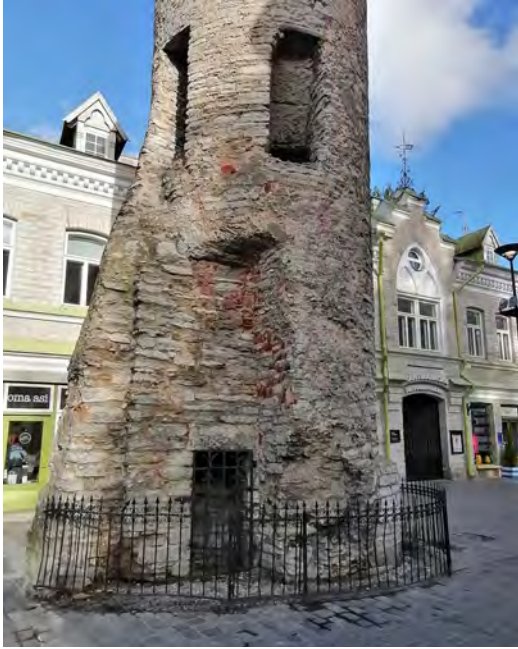
Kuva 16. Tallinnan kaupunginmuurin Viru-portin ns. toisen esiportin sivutorni. Kuva: Tarja Knuuti-nen 2023.

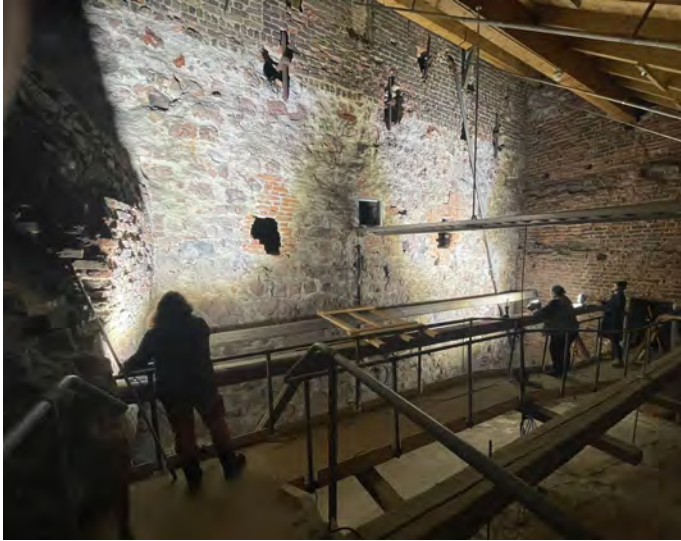
Kuva 3. Tornin alkuperäistä pohjoisjulkisivua Tarkka'ampujainkappelin ullakolla. Kuva: Sofia Paasikivi.

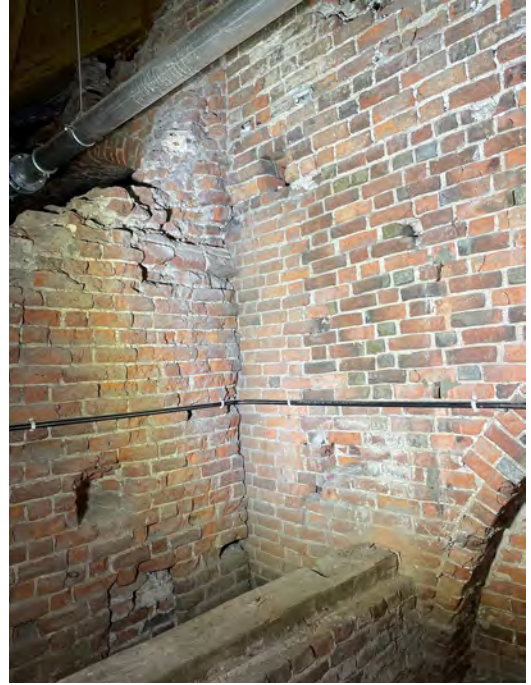
Kuva 4. Ullakoilla näkyvät tiiliseinät muodostavat hyvin monivaiheisen eri-ikäisten tiilimuurauksen kerrostuman. Kuvassa alkuperäisen runkohuoneen koillisnurkka ja 1400-luvulla toteutetun laajennetun kuorin transeptin länsiseinä. Kumpikin vaiheista on sitten peittynyt myöhempien lisäysten ja vesikattojen alle. Kuva: Tanja Ratilainen.
